Comune di Verbania

**AUDIT ENERGETICI DELLE SEDI
MUNICIPALI DEL COMUNE DI VERBANIA**
Risultati degli audit

Codice documento	AI-C2-07E036-07-
Versione	04
Committente	Comune di Verbania
Stato del documento	definitivo
Autore	Ch. Wolter, A. Siciliano, V. Dante, G. Rondena, S. Lombardelli
Revisione	Ch. Wolter
Approvazione	R. Pasinetti

giugno 2007

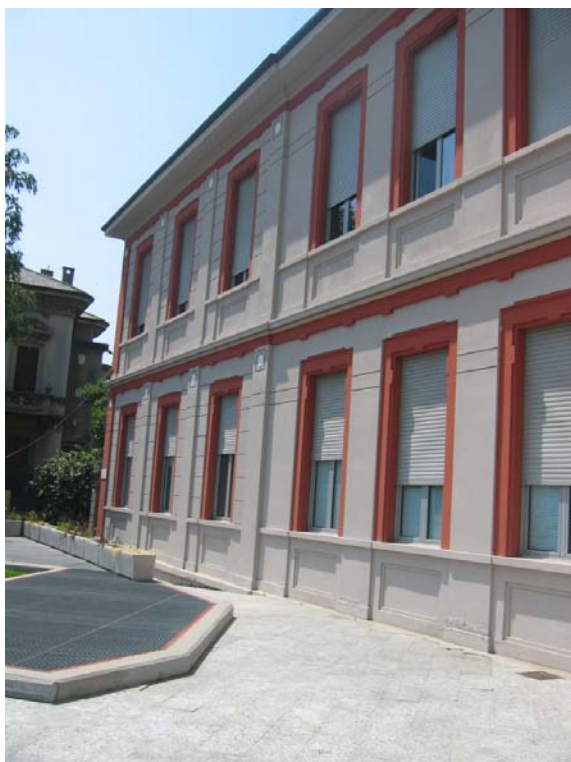
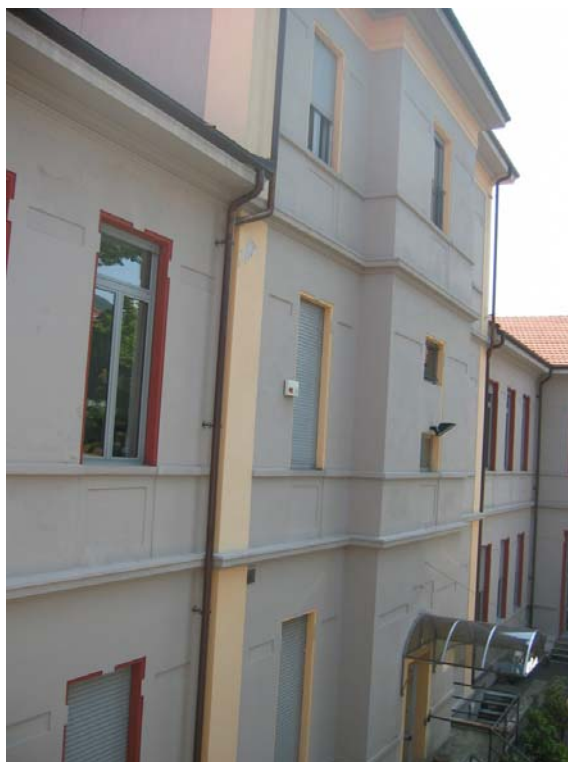
Il rapporto tra superficie trasparente e superficie dell'involucro è del 15,1 %, mentre rispetto alle sole pareti esterne il rapporto tra porzione vetrata e non vetrata è pari a circa 40 %, con valori che sono caratteristici più delle scuole che non degli edifici per uffici, permettendo comunque di avere un apporto solare consistente, soprattutto nelle stagione invernale, grazie alle finestre posizionate nel lato sud.

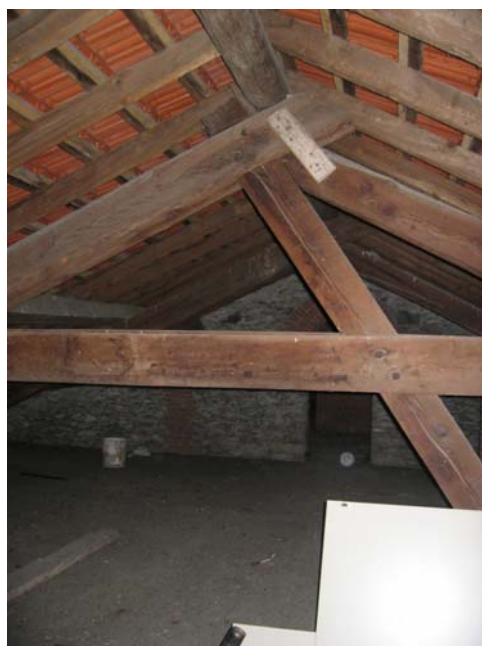
La copertura vista dal solaio interno.

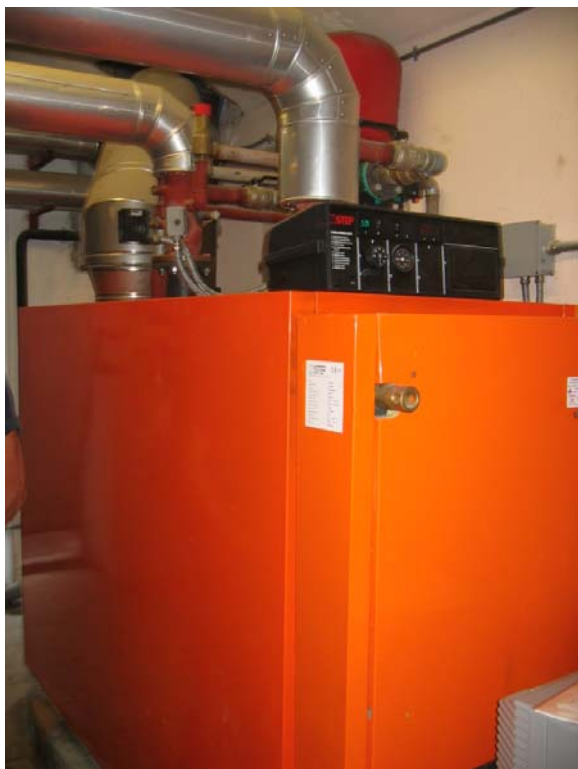
La caldaia.

Coibentazione sottofinestra	5 cm polistirene, con finiture in cartongesso o intonaco		
	Scarso isolamento del tetto	Coibentazione tetto	10 cm polistirene in aggiunta al tetto esistente, con eventuale ripristino del manto		
Int. 6	Caldaia sovra – dimensionata	Sostituzione caldaia	Sostituzione della caldaia esistente con caldaia ad a condensazione, con potenza di 200 kW e rendimento di 103%	33.756 / 15,03%	6.858

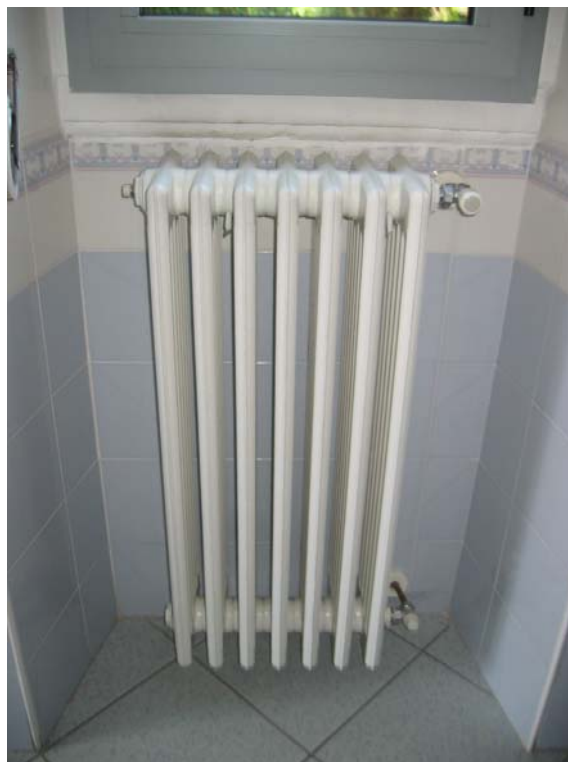
Uno dei radiatori utilizzati per la distribuzione del calore.

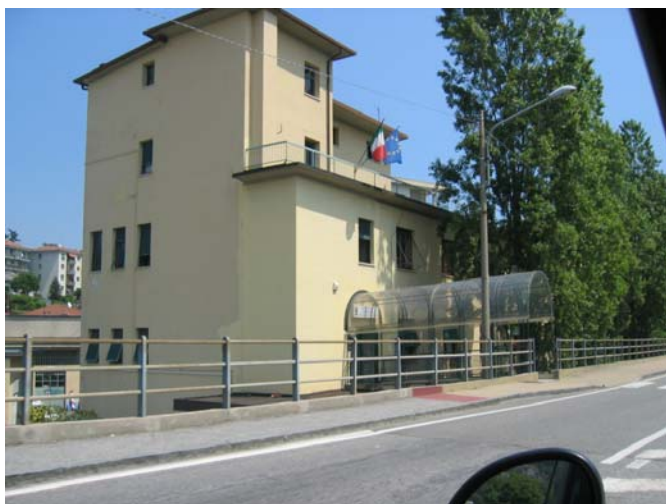
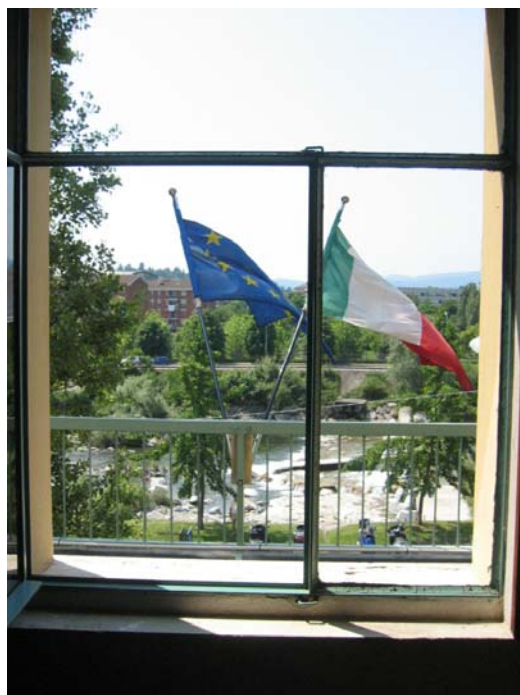
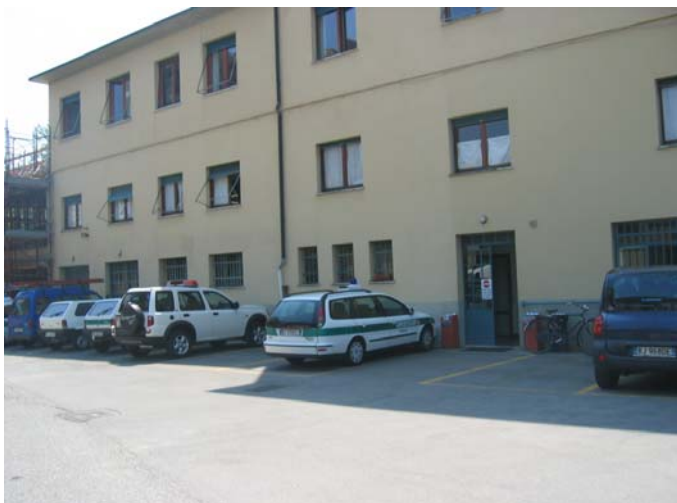
La Sede sita in via Brigata Valgrande ospita il settore Manutenzione, la sede dei Vigili Urbani e l'Ufficio Tecnico, oltre all'archivio. L'edificio, costruito negli anni 60/70, era pensato per contenere un serbatoio dell'acqua.

L'edificio si sviluppa su tre piani fuori terra più un semipiano che ospitava precedentemente il custode (ora utilizzato come piano spogliatoi per i vigili) e un piano sottotetto adibito ad archivio. L'edificio ha copertura piana impermeabilizzata, ed è stato sottoposto negli anni a successivi interventi di riadattamento e ampliamento. Attualmente è in corso la costruzione di un edificio attiguo, di cui però non sono stati forniti ulteriori elementi.

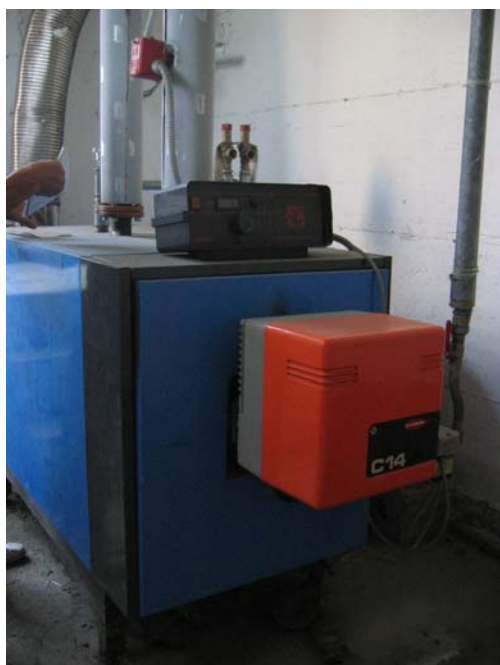
La caldaia.

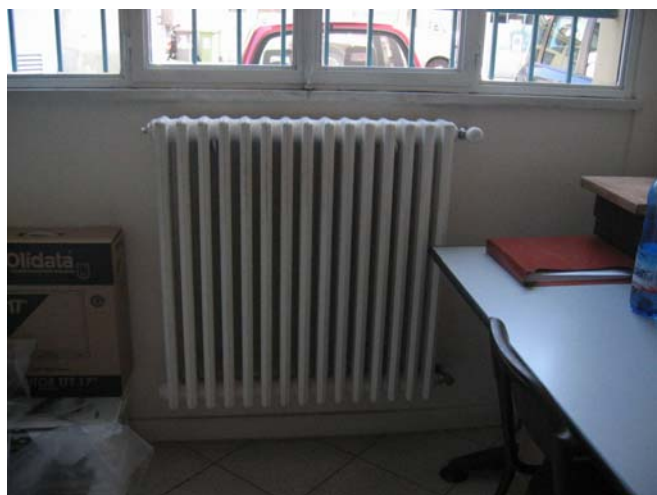
Uno dei radiatori utilizzati per la distribuzione del calore.

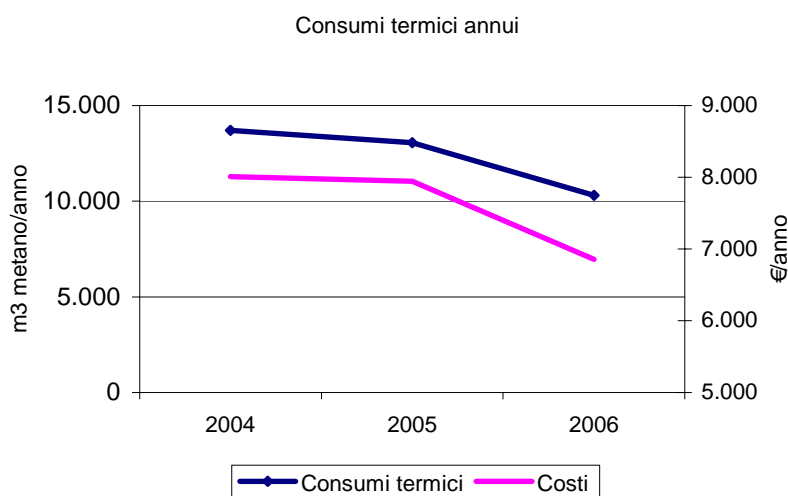
Ai consumi riportati nella figura a destra si aggiungono quelli rilevati nella caldaietta al terzo piano, in corrispondenza dell'appartamento del custode, consumi pari a 1.435 m³ nel 2006, 1.952 m³ nel 2005 e 1.915 m³ nel 2004.

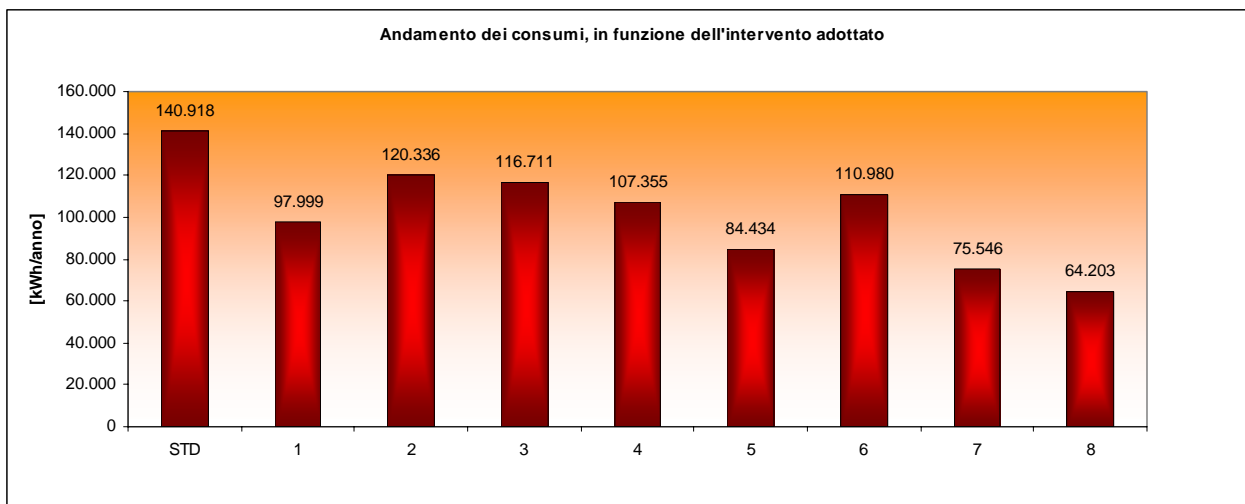
Gli interventi più interessanti in termini di risparmi assoluti sono il 5 il 7 e il numero 8. L'attuazione dell'intervento 8, grazie alla combinazione della sostituzione della caldaia con la coibentazione dell'edificio, permetterebbe di dimezzare i consumi.

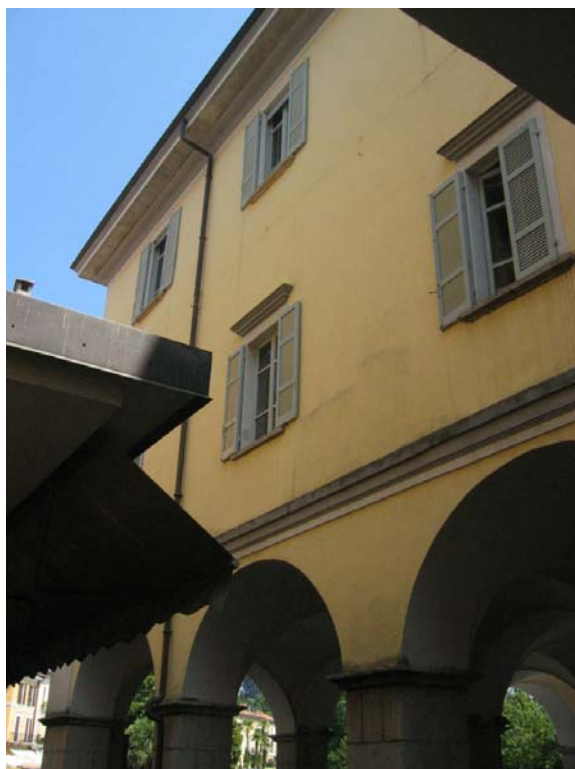
La parte vecchia dell'edificio.

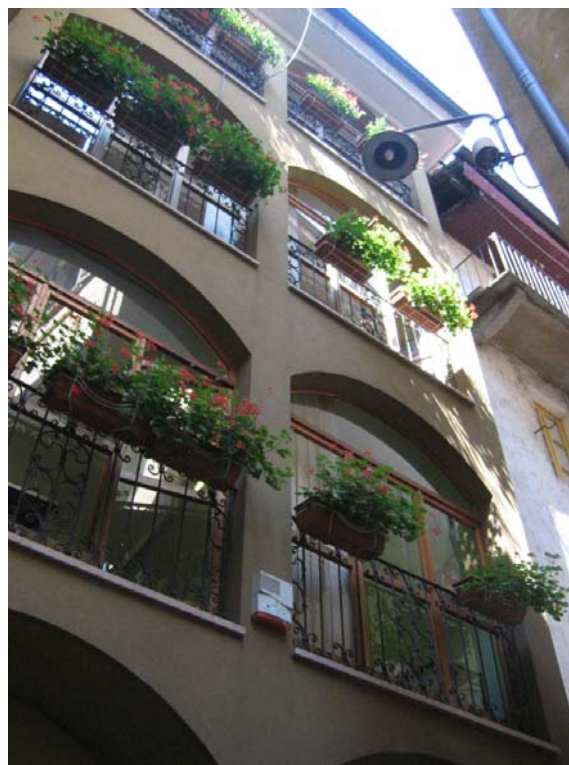
La parte nuova dell'edificio, caratterizzata da superfici vetrate di maggiori dimensioni.

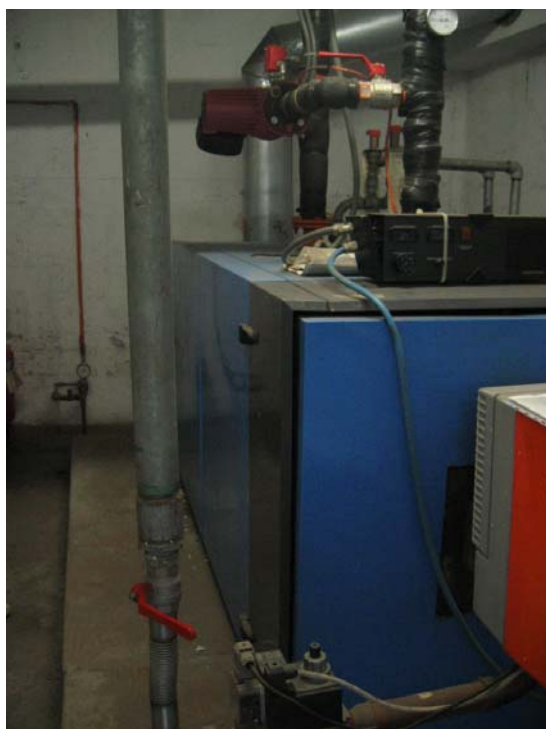
La caldaia.

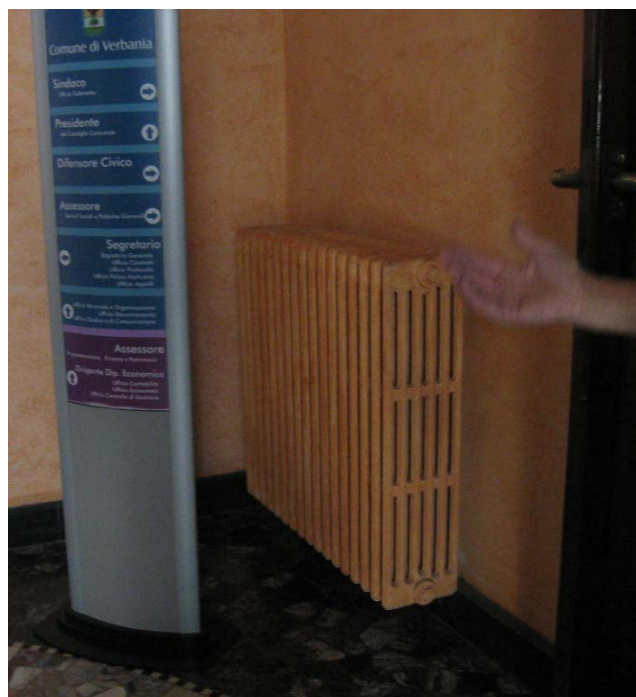
Un radiatore utilizzato per la distribuzione del calore.

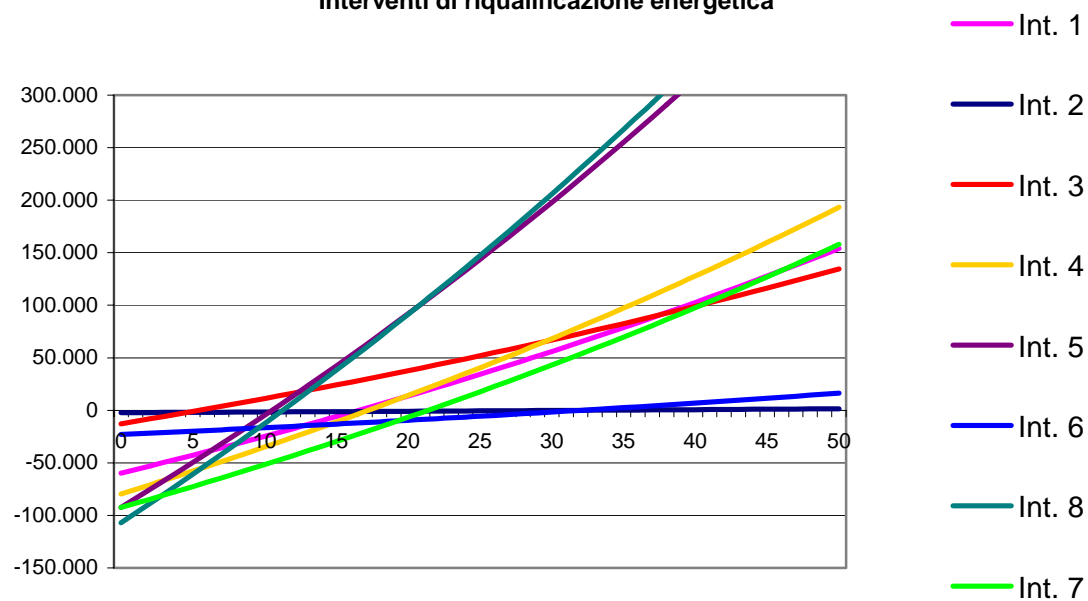
**Flusso di cassa attualizzato
Interventi di riqualificazione energetica**

Il flusso di cassa attualizzato mostra la convenienza nel breve periodo dell'intervento 3 (coibentazione del tetto) e quella sul lungo periodo degli interventi 5 ed 8 (coibentazione pareti, tetto e sostituzione caldaia). L'intervento 8, ad esempio, permetterebbe di risparmiare oltre 300.000 € nei prossimi 35 anni.

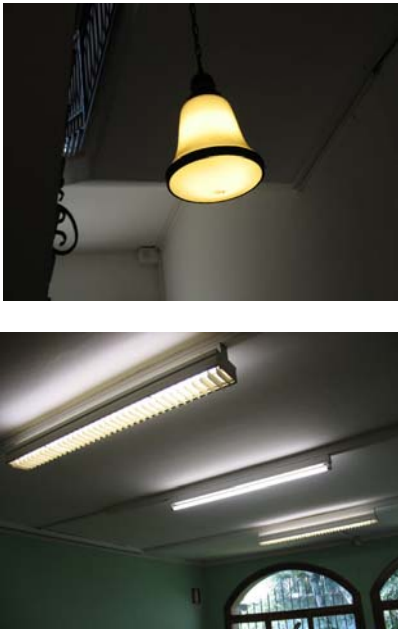
Problema	Descrizione	Commenti
<p>Ottimizzazione del sistema di illuminazione</p>	<p>L'impianto già presenta discreti livelli di efficienza. Un possibile miglioramento potrebbe trovarsi nella riduzione dei flussi luminosi e tramite sensori di presenza e maggior controllo sull'accensione, Poco utilizzo della luce naturale. Sovradimensionamento luminoso di alcune zone.</p>

Le possibili azioni per ridurre i consumi elettrici dell'edificio oggetto di analisi sono riportati nella tabella seguente.

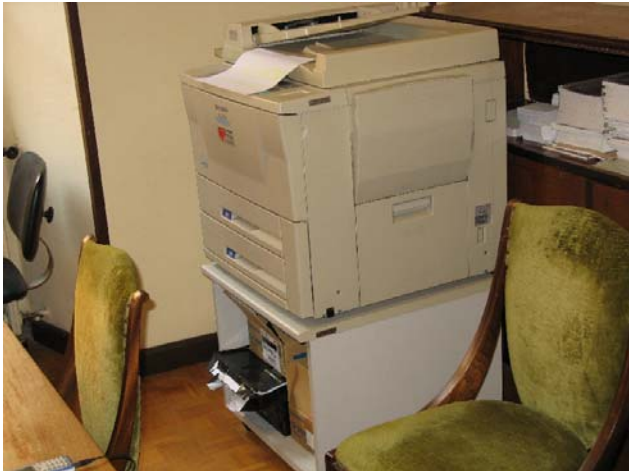
<p>Office equipment</p>	<p>Miglioramento dell'utilizzo dei dispositivi da ufficio (postazioni PC, stampanti, plotter, fotocopiatrici)</p>
