# PROPOSTA TECNICA DEL PROGETTO PRELIMINARE DI VARIANTE GENERALE

al PRGC vigente approvato con D.G.R. n.13-2018 del 23.01.2006 ai sensi dell'art. 17, comma 3 della L.R n. 56/77 e s.m.i.

| TITOLO ELABORATO | NUMERO |
|---|---|
| RELAZIONE GEOLOGICA | RTG |

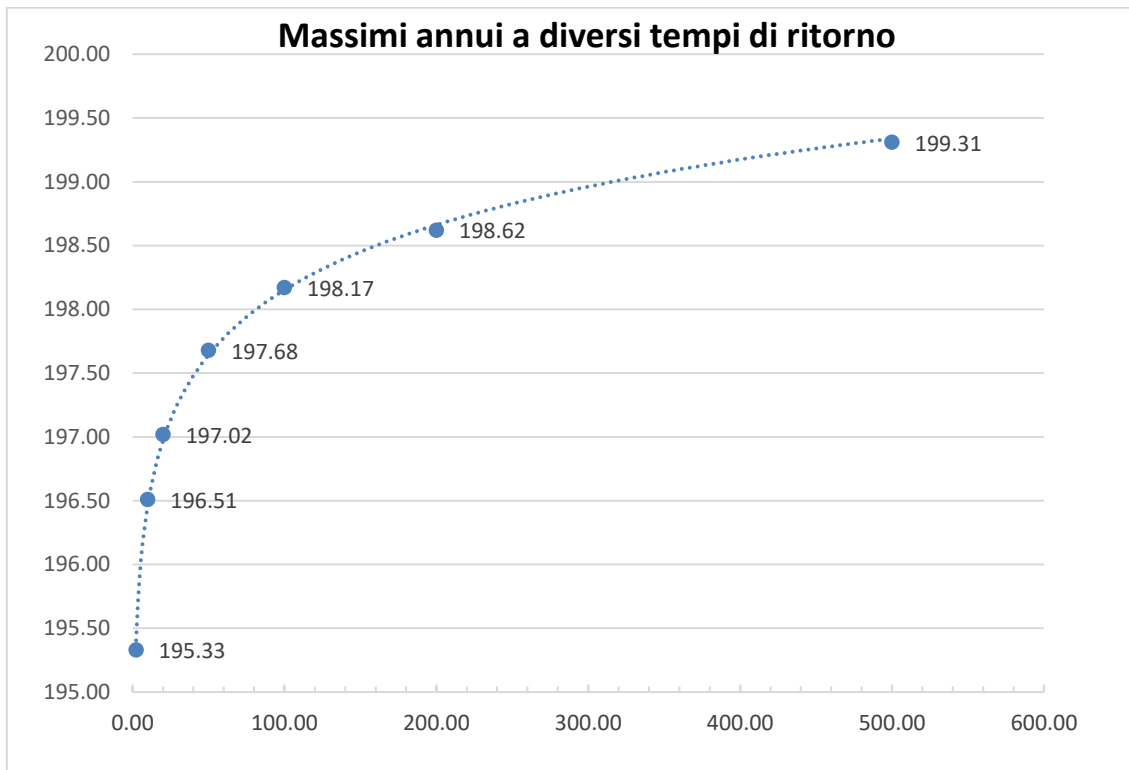
Elaborazione dei livelli di massima piena a diversi tempi di ritorno ottenuta dall'analisi dei livelli del lago dal 1952 al 2022 (Estrapolazione Gumbel)

Oggi quindi appare ancora affidabile l'interpolazione dei massimi annuali degli ultimi cinquant'anni eseguita utilizzando l'equazione esponenziale di Gumbel, che consente anche una ragionevole estrapolazione alle probabilità di superamento di massimi annuali.

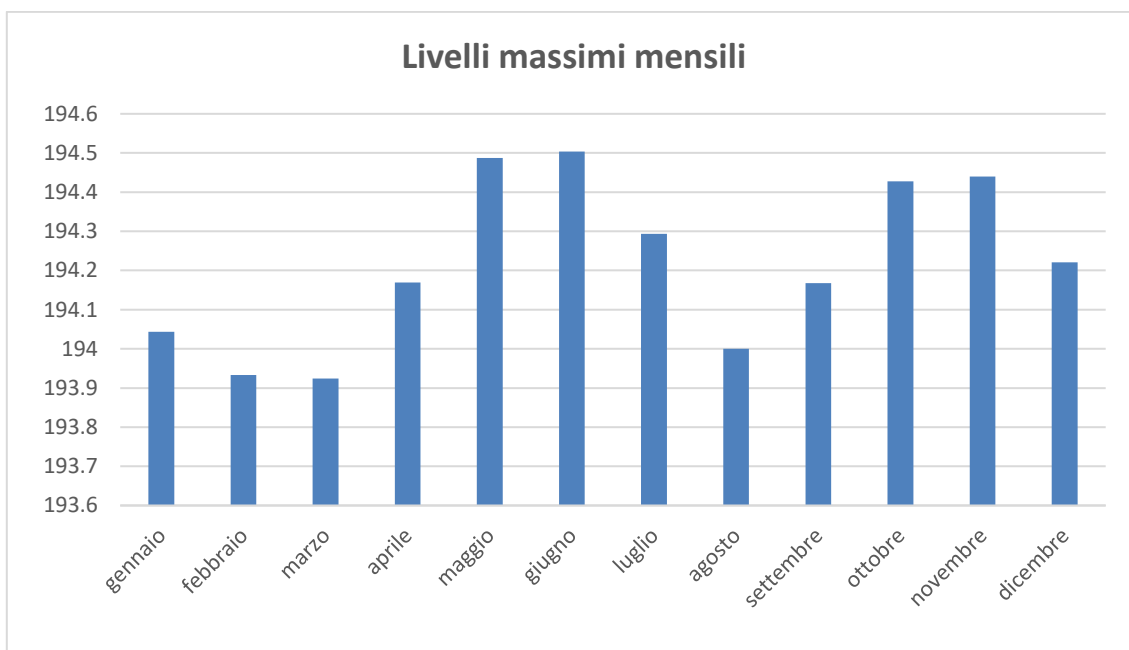
Elaborazione dei livelli massimi mensili per il periodo dal 1952 al 2022

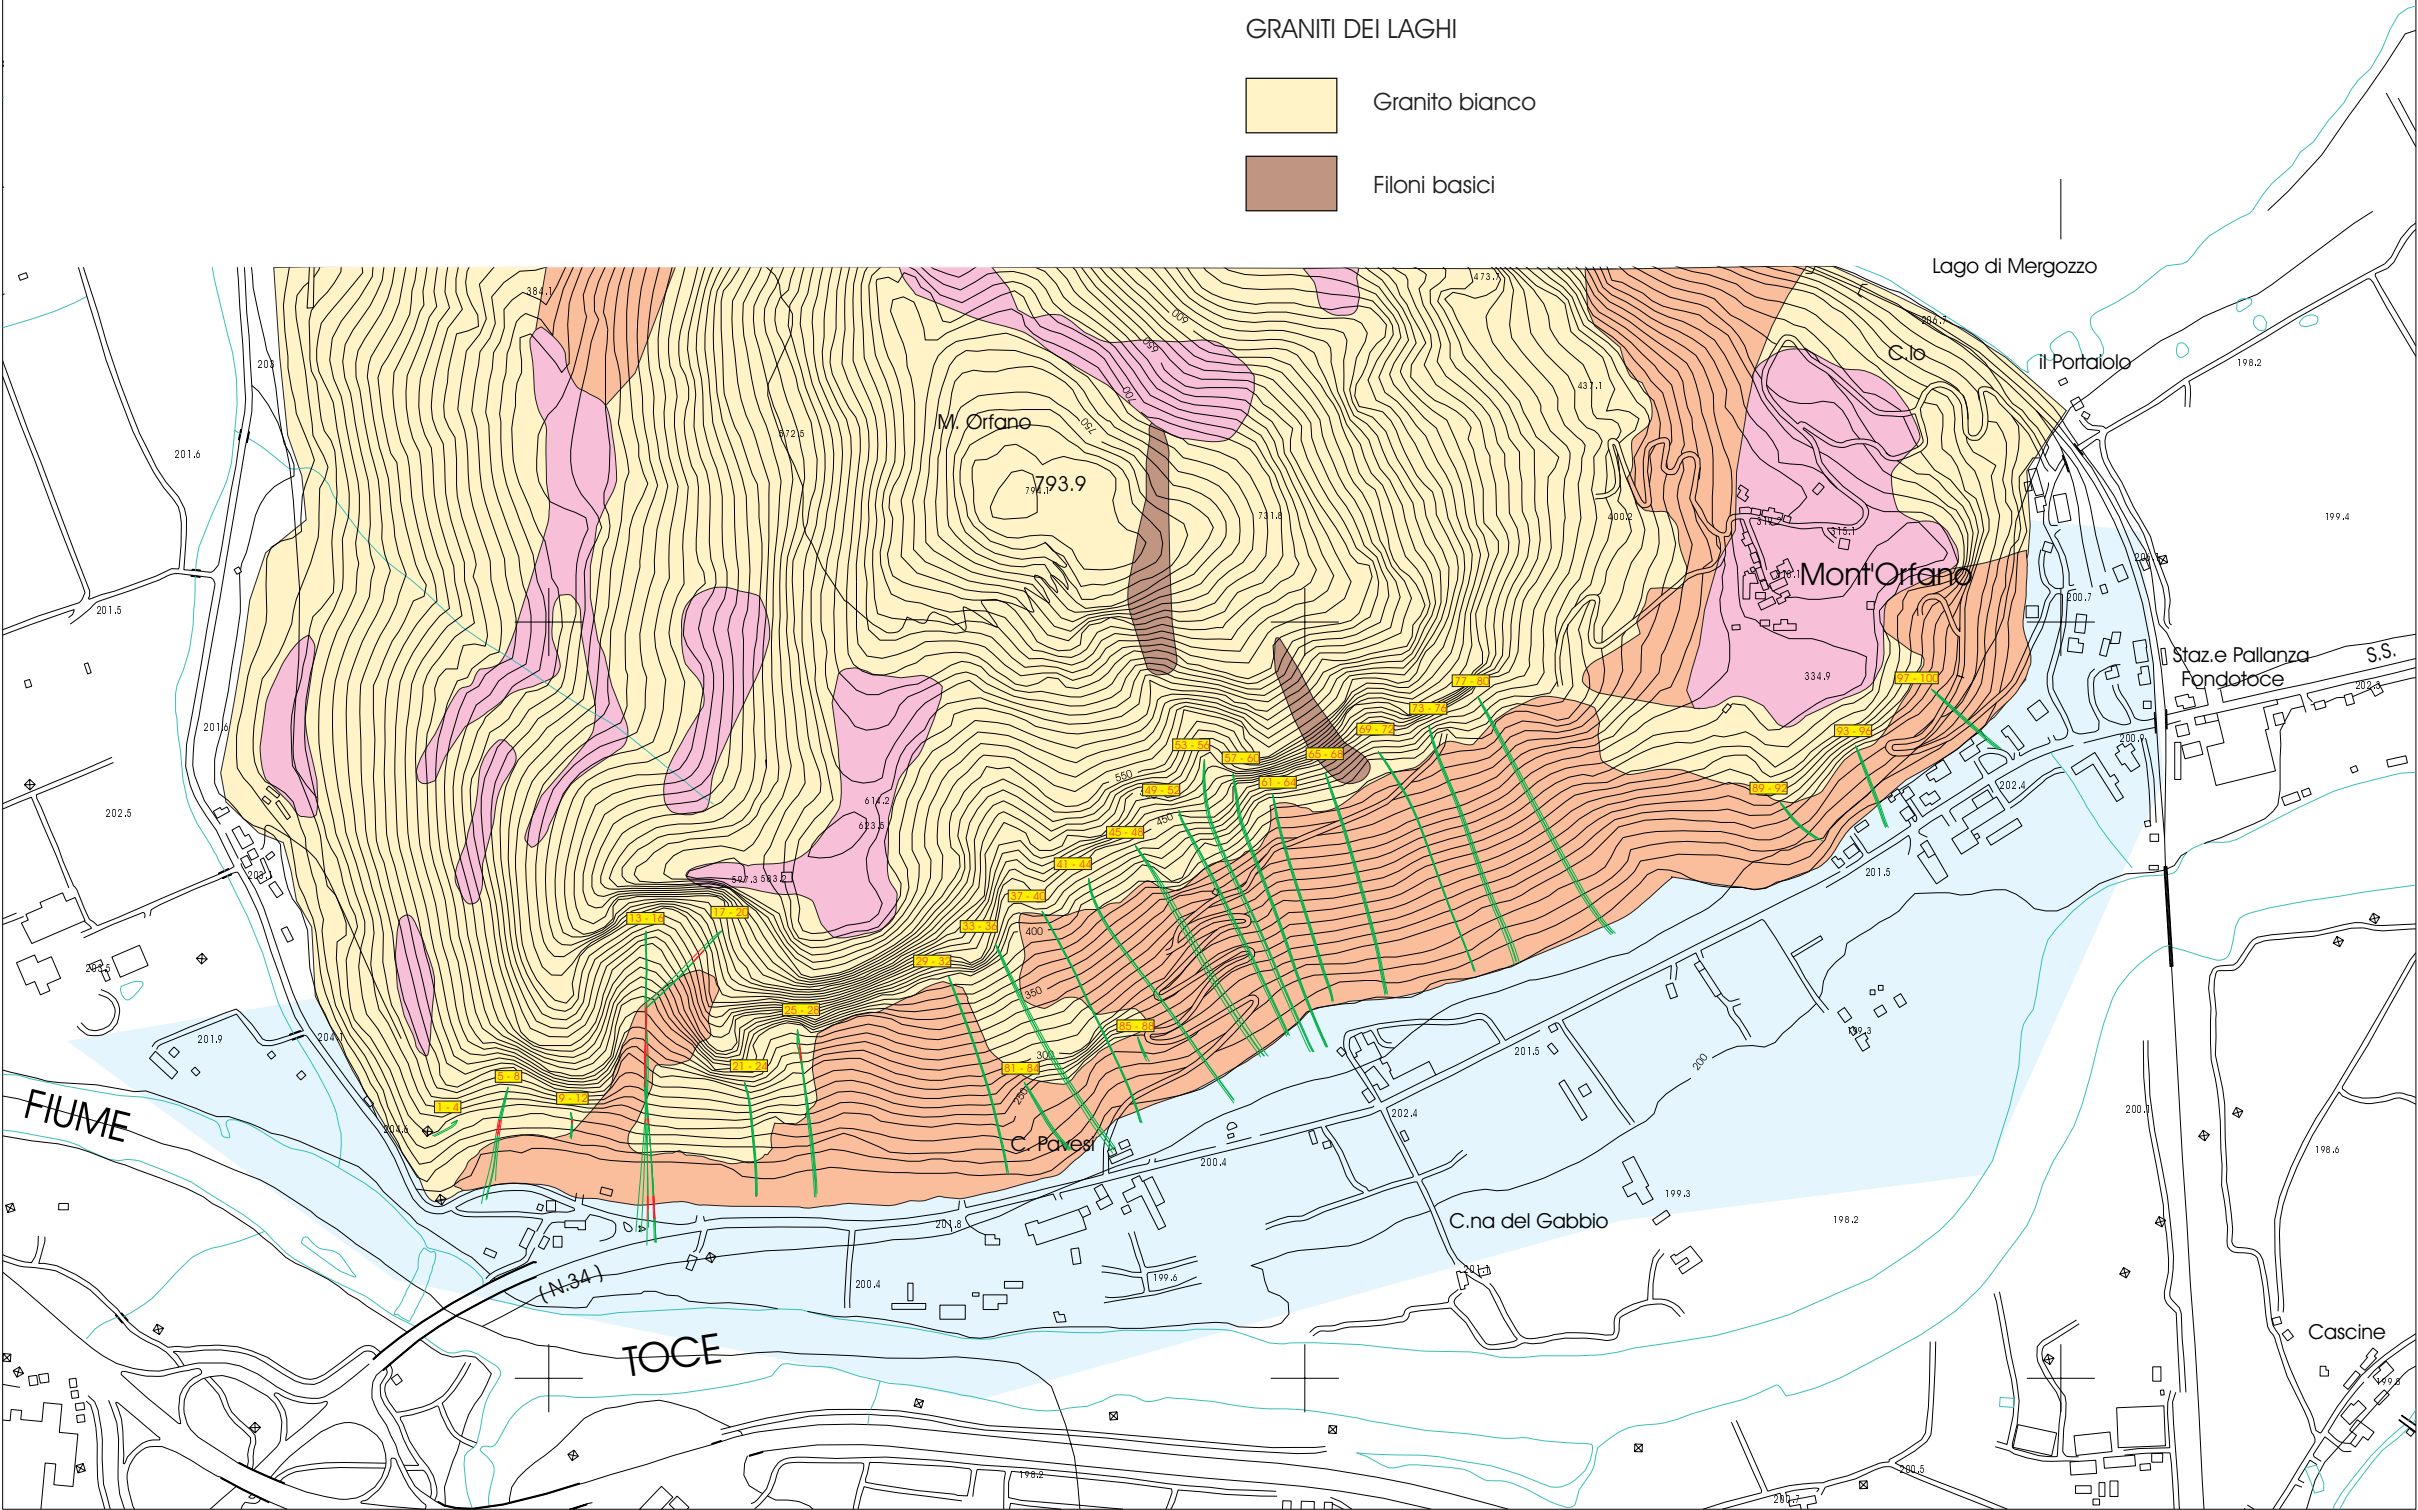
VERSANTE SUD MONTORFANO  
DIRETTRICE DI SCENDIMENTO N.6

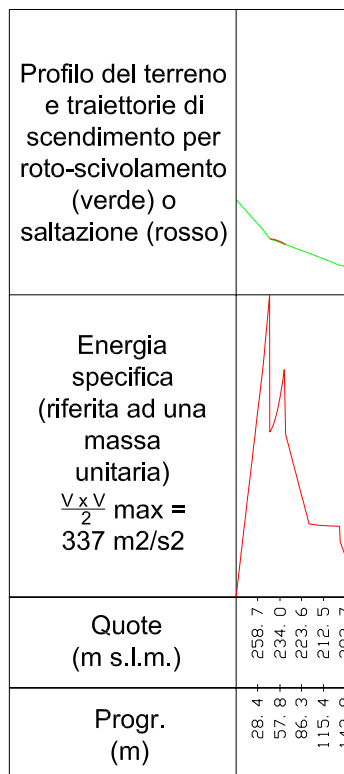
VERSANTE SUD MONTORFANO  
DIRETTRICE DI SCENDIMENTO N.14

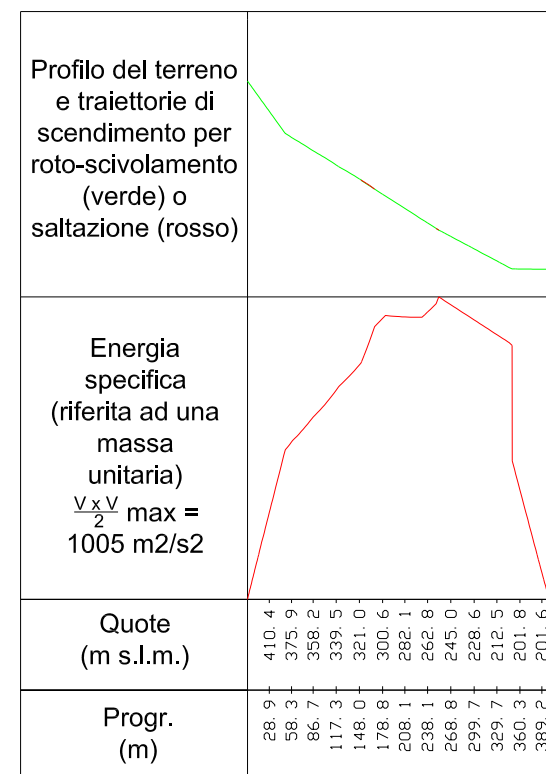
VERSANTE SUD MONTORFANO  
DIRETTRICE DI SCENDIMENTO N.16  
SCALA 1:10.000

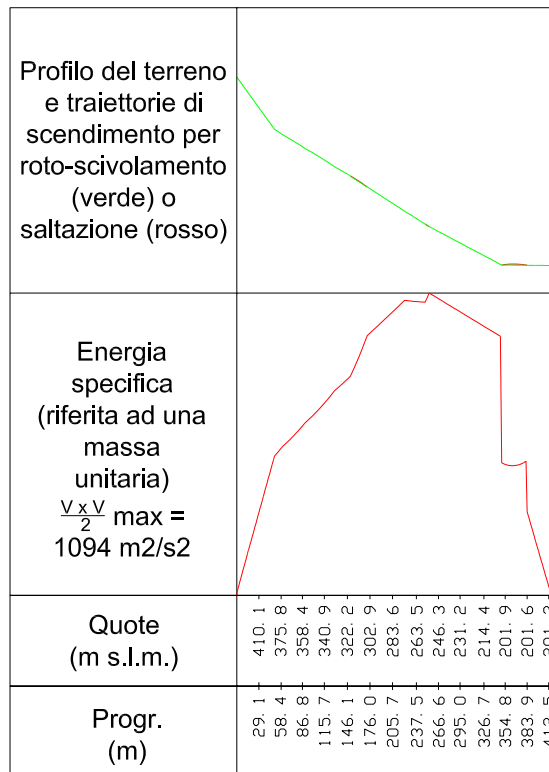
VERSANTE SUD MONTORFANO  
DIRETTRICE DI SCENDIMENTO N.17  
SCALA 1:10.000

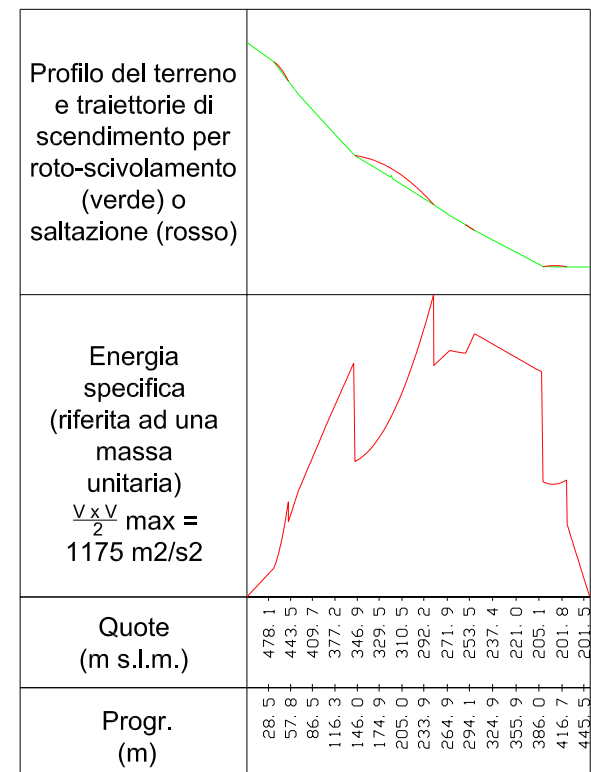
VERSANTE SUD MONTORFANO  
DIRETTRICE DI SCENDIMENTO N.18

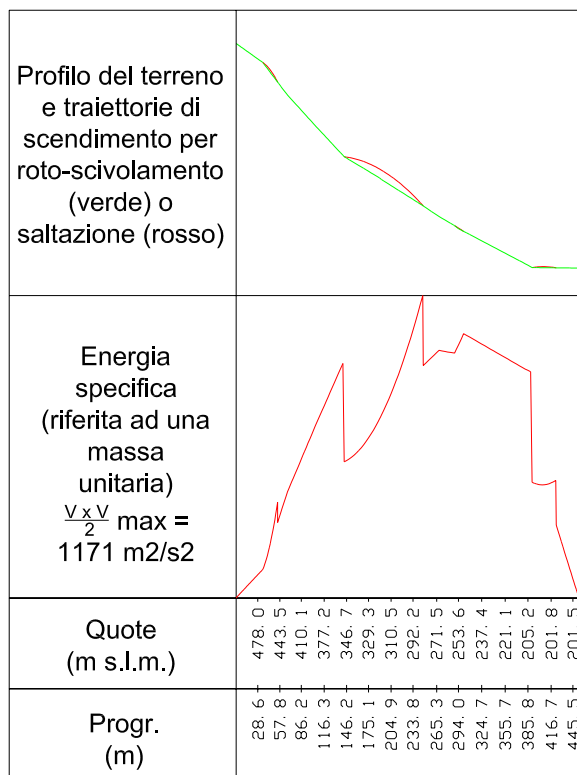
VERSANTE SUD MONTORFANO  
DIRETTRICE DI SCENDIMENTO N.28

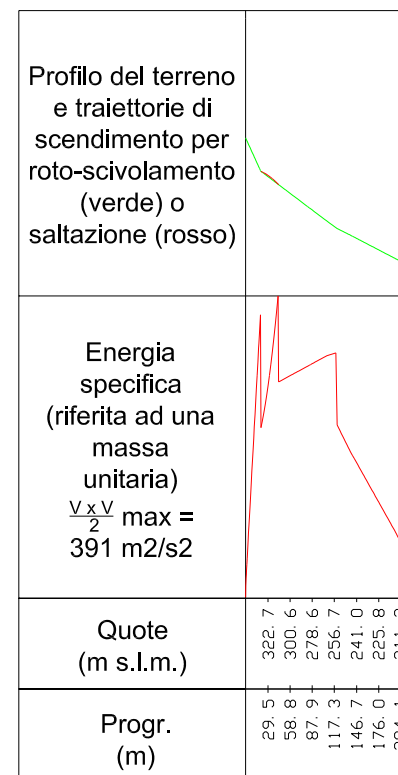
VERSANTE SUD MONTORFANO  
DIRETTRICE DI SCENDIMENTO N.33

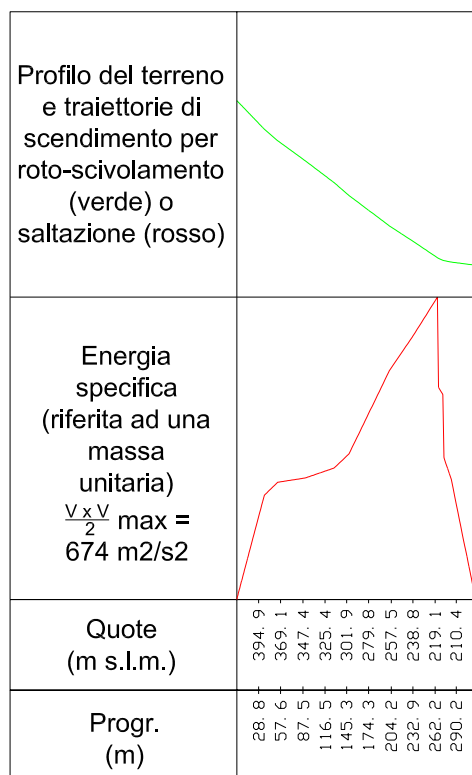
VERSANTE SUD MONTORFANO  
DIRETTRICE DI SCENDIMENTO N.44

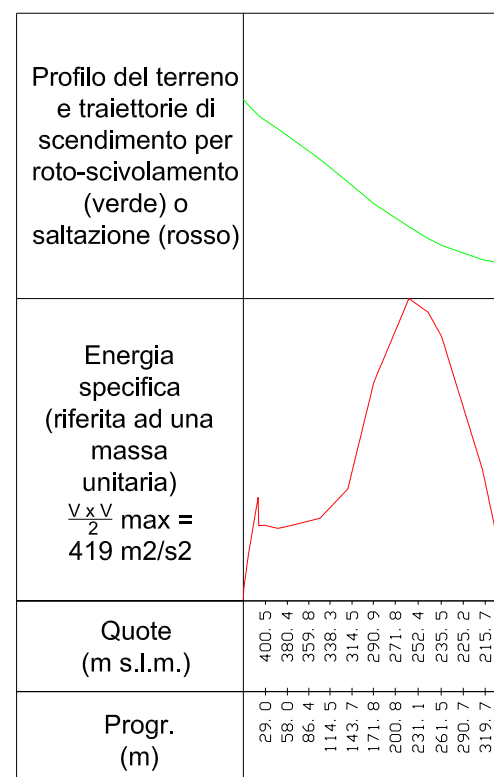
VERSANTE SUD MONTORFANO  
DIRETTRICE DI SCENDIMENTO N.47  
SCALA 1:10.000

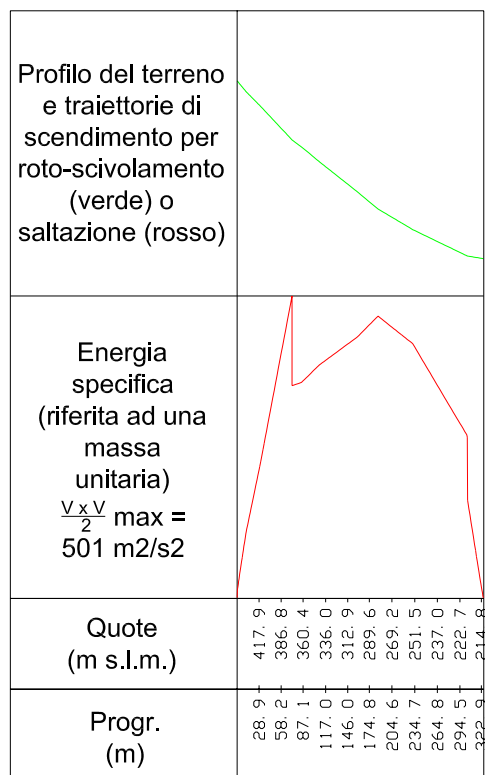
VERSANTE SUD MONTORFANO  
DIRETTRICE DI SCENDIMENTO N.55  
SCALA 1:10.000

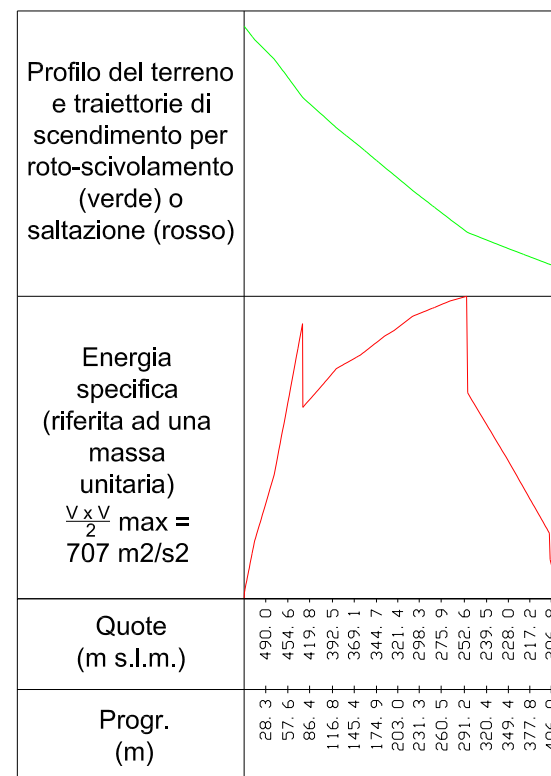
VERSANTE SUD MONTORFANO  
DIRETTRICE DI SCENDIMENTO N.80

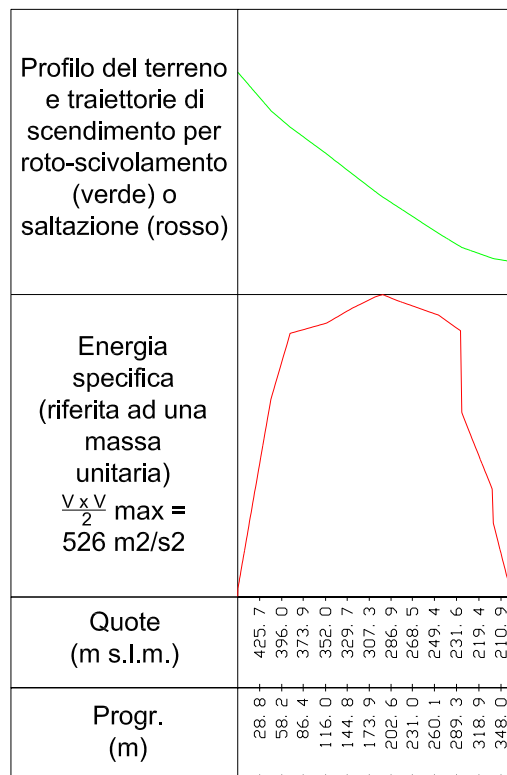
VERSANTE SUD MONTORFANO  
DIRETTRICE DI SCENDIMENTO N.83

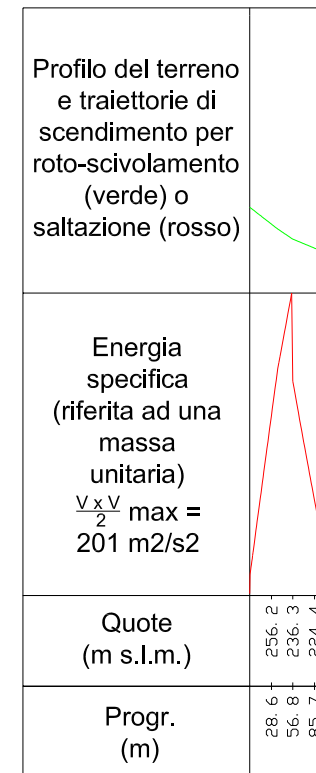
VERSANTE SUD MONTORFANO  
DIRETTRICE DI SCENDIMENTO N.84  
SCALA 1:10.000

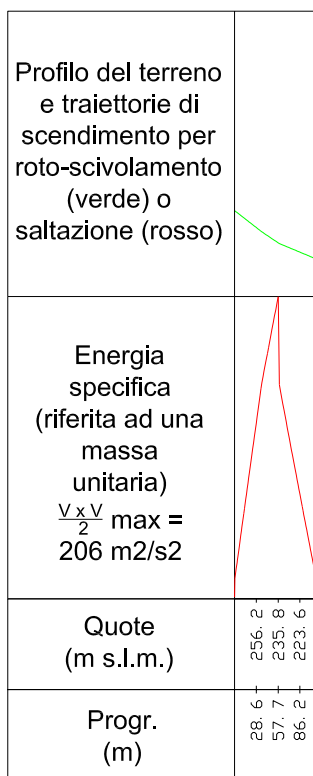
VERSANTE SUD MONTORFANO  
DIRETTRICE DI SCENDIMENTO N.96  
SCALA 1:10.000

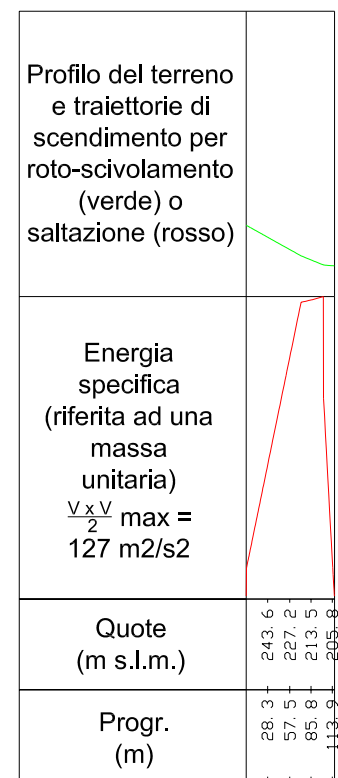
VERSANTE SUD MONTORFANO  
DIRETTRICI DI SCENDIMENTO MASSI  
SCALA 1:10.000

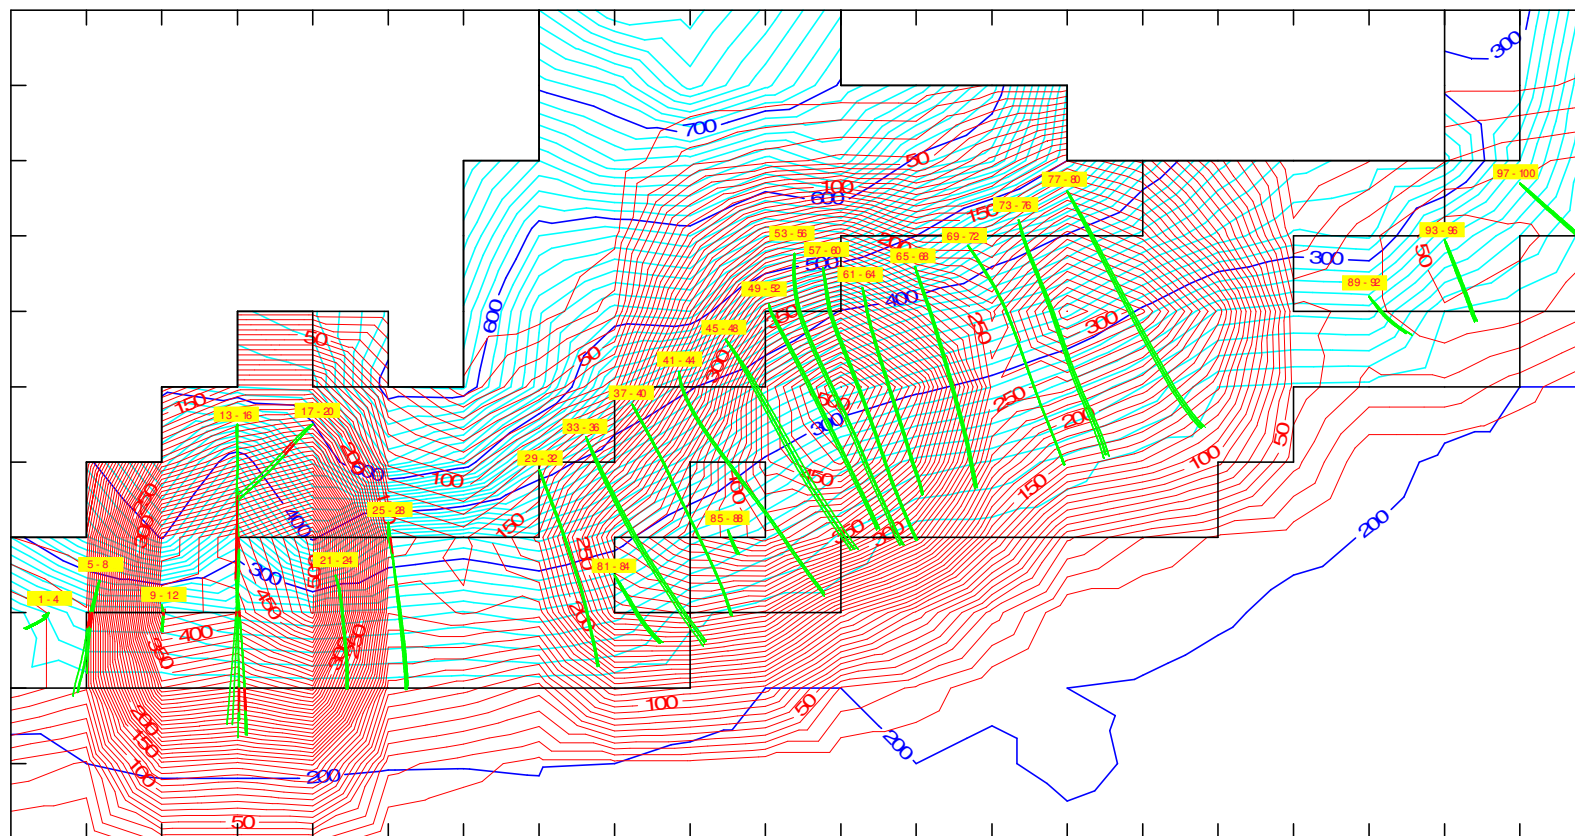
# **VERSANTE SUD MONTORFANO** **ENERGIA SPECIFICA (riferita ad una massa unitaria)**

Curve di ugual energia specifica per massa unitaria

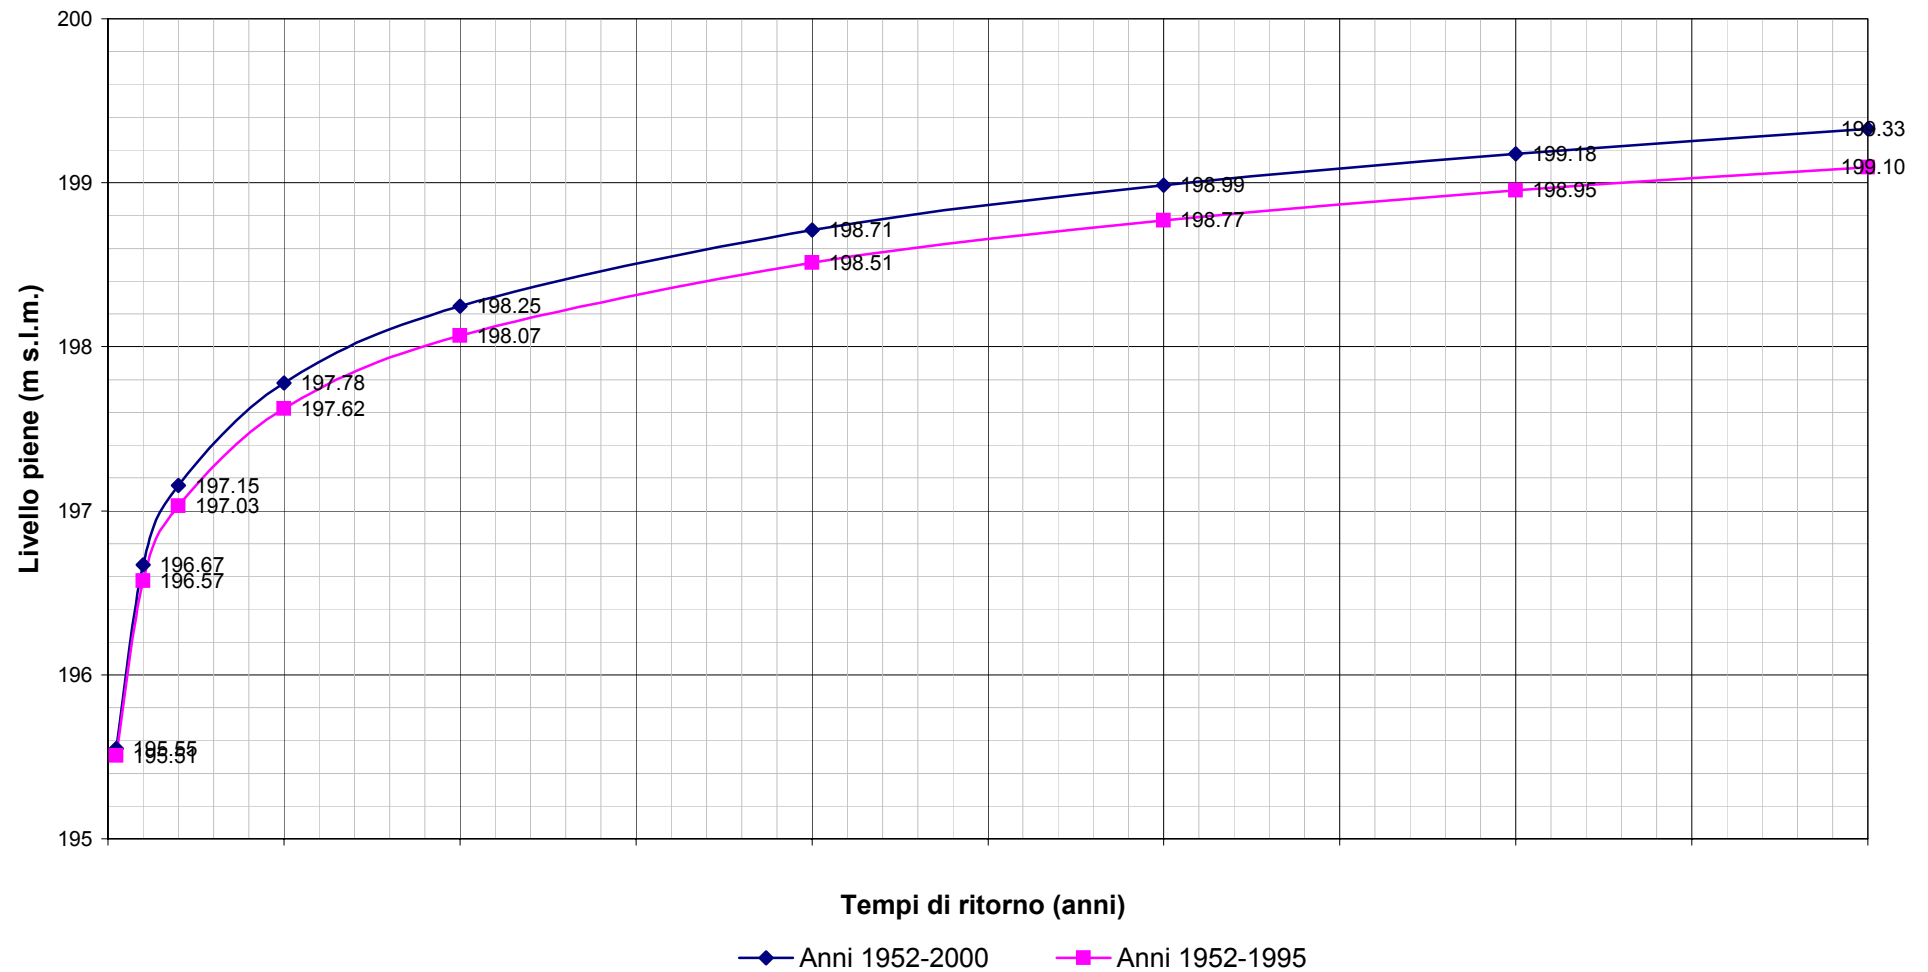
# Livelli del Lago Maggiore (elaborazione Gumbel su dati C.N.R. idrometrografo di Pallanza)

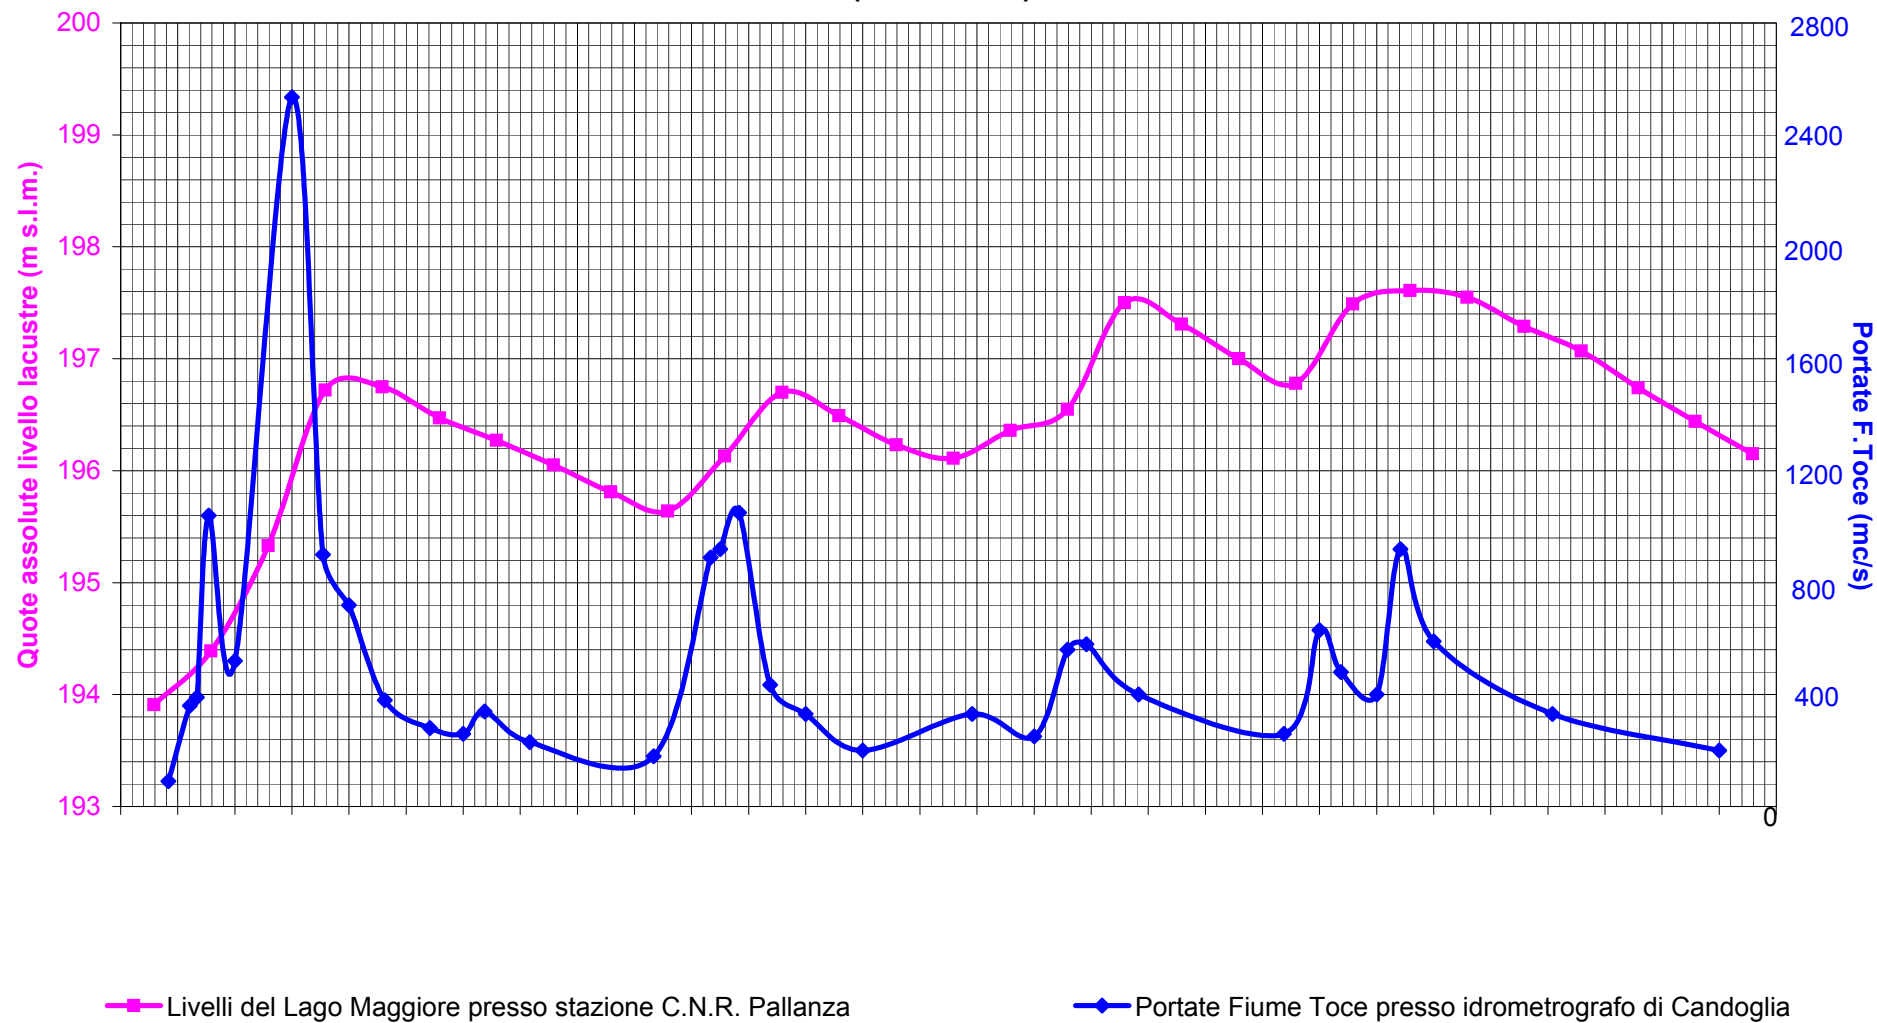
**Confronto temporale fra piene F.Toce e Lago Maggiore**  
**Settembre - Ottobre 1993**  
**(dati C.N.R.)**

La risalita di livello del lago è stata lineare, con un aumento pressoché continuo di 4-5 cm/ora, senza punti di flesso; la piena del 1993, al contrario, era costituita da tre risalite, intervallate da periodi di stasi e abbassamento. Del resto, le precipitazioni del 1993 si erano sviluppate su un periodo di tre settimane, mentre nell'Ottobre 2000 l'evento è risultato concentrato in pochi giorni. Si vedano per confronto i relativi profili di piena allegati. Dopo il colmo, il livello del lago ha cominciato a scendere con una diminuzione media di 1 cm/ora.

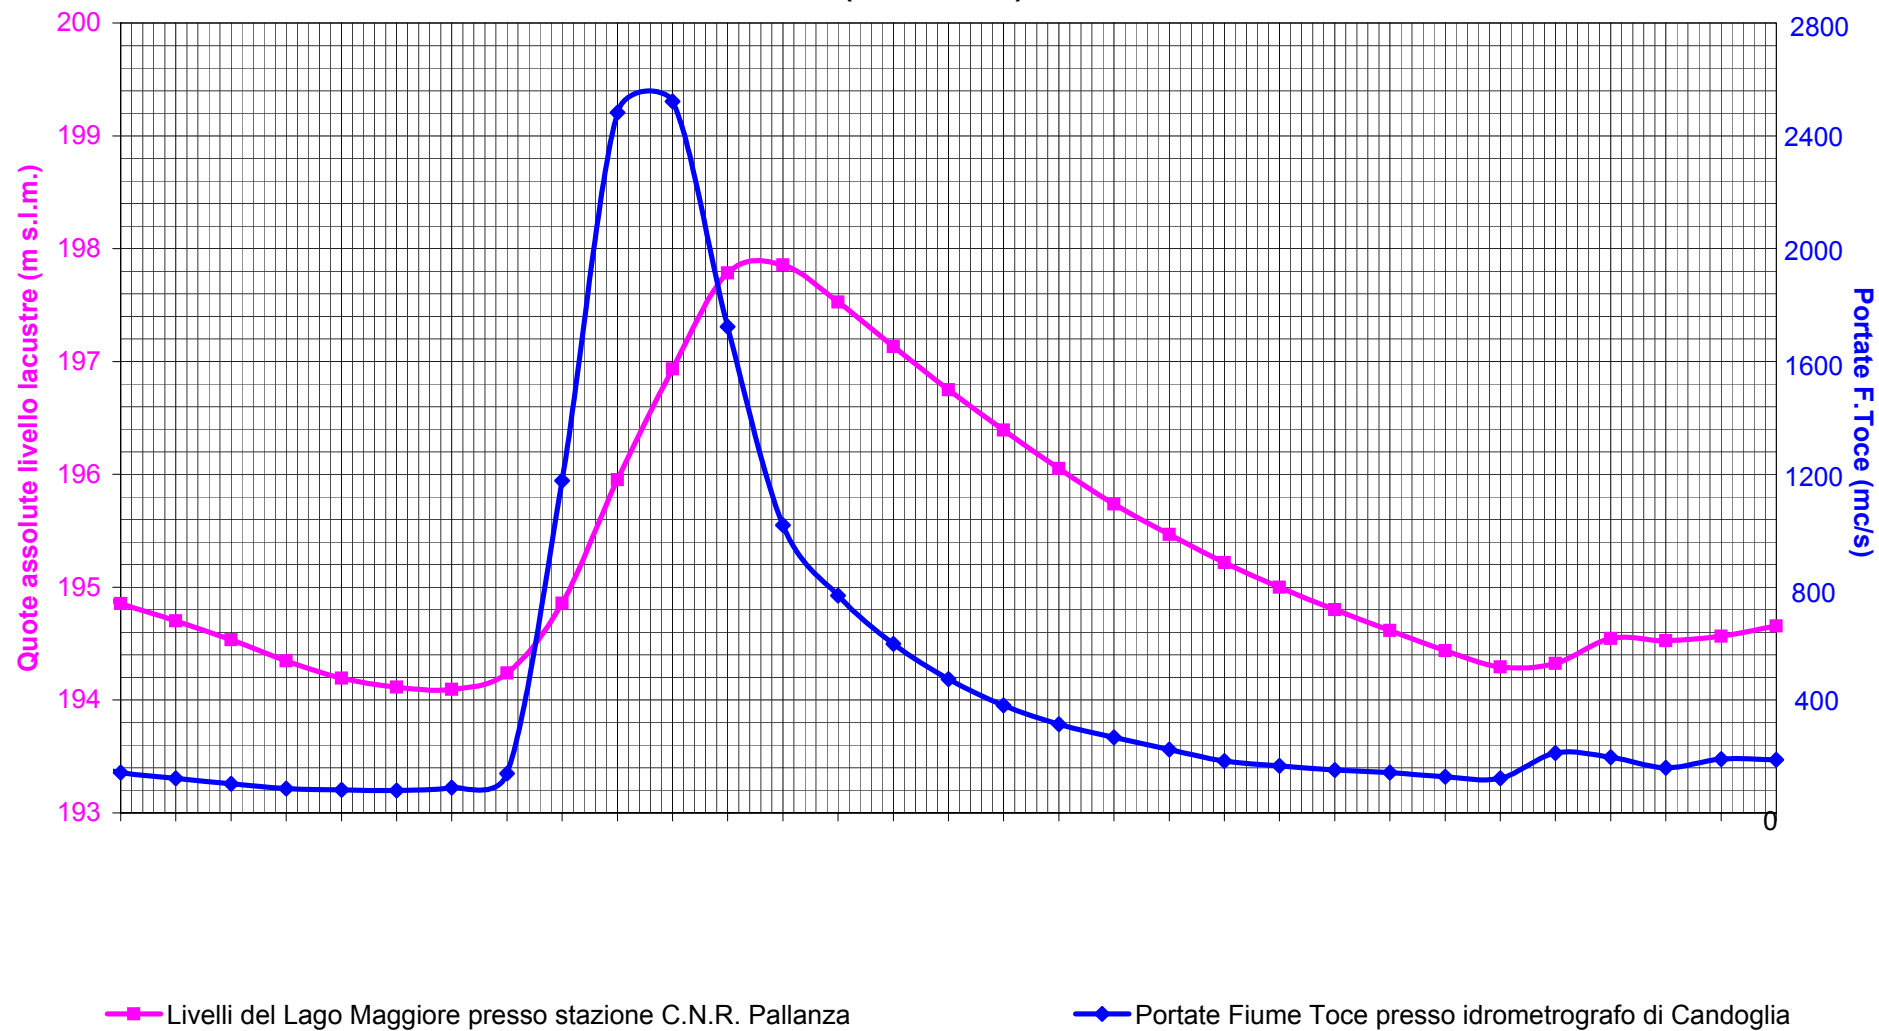
**Confronto temporale fra piene F.Toce e Lago Maggiore**  
**Ottobre 2000**  
**(dati C.N.R.)**

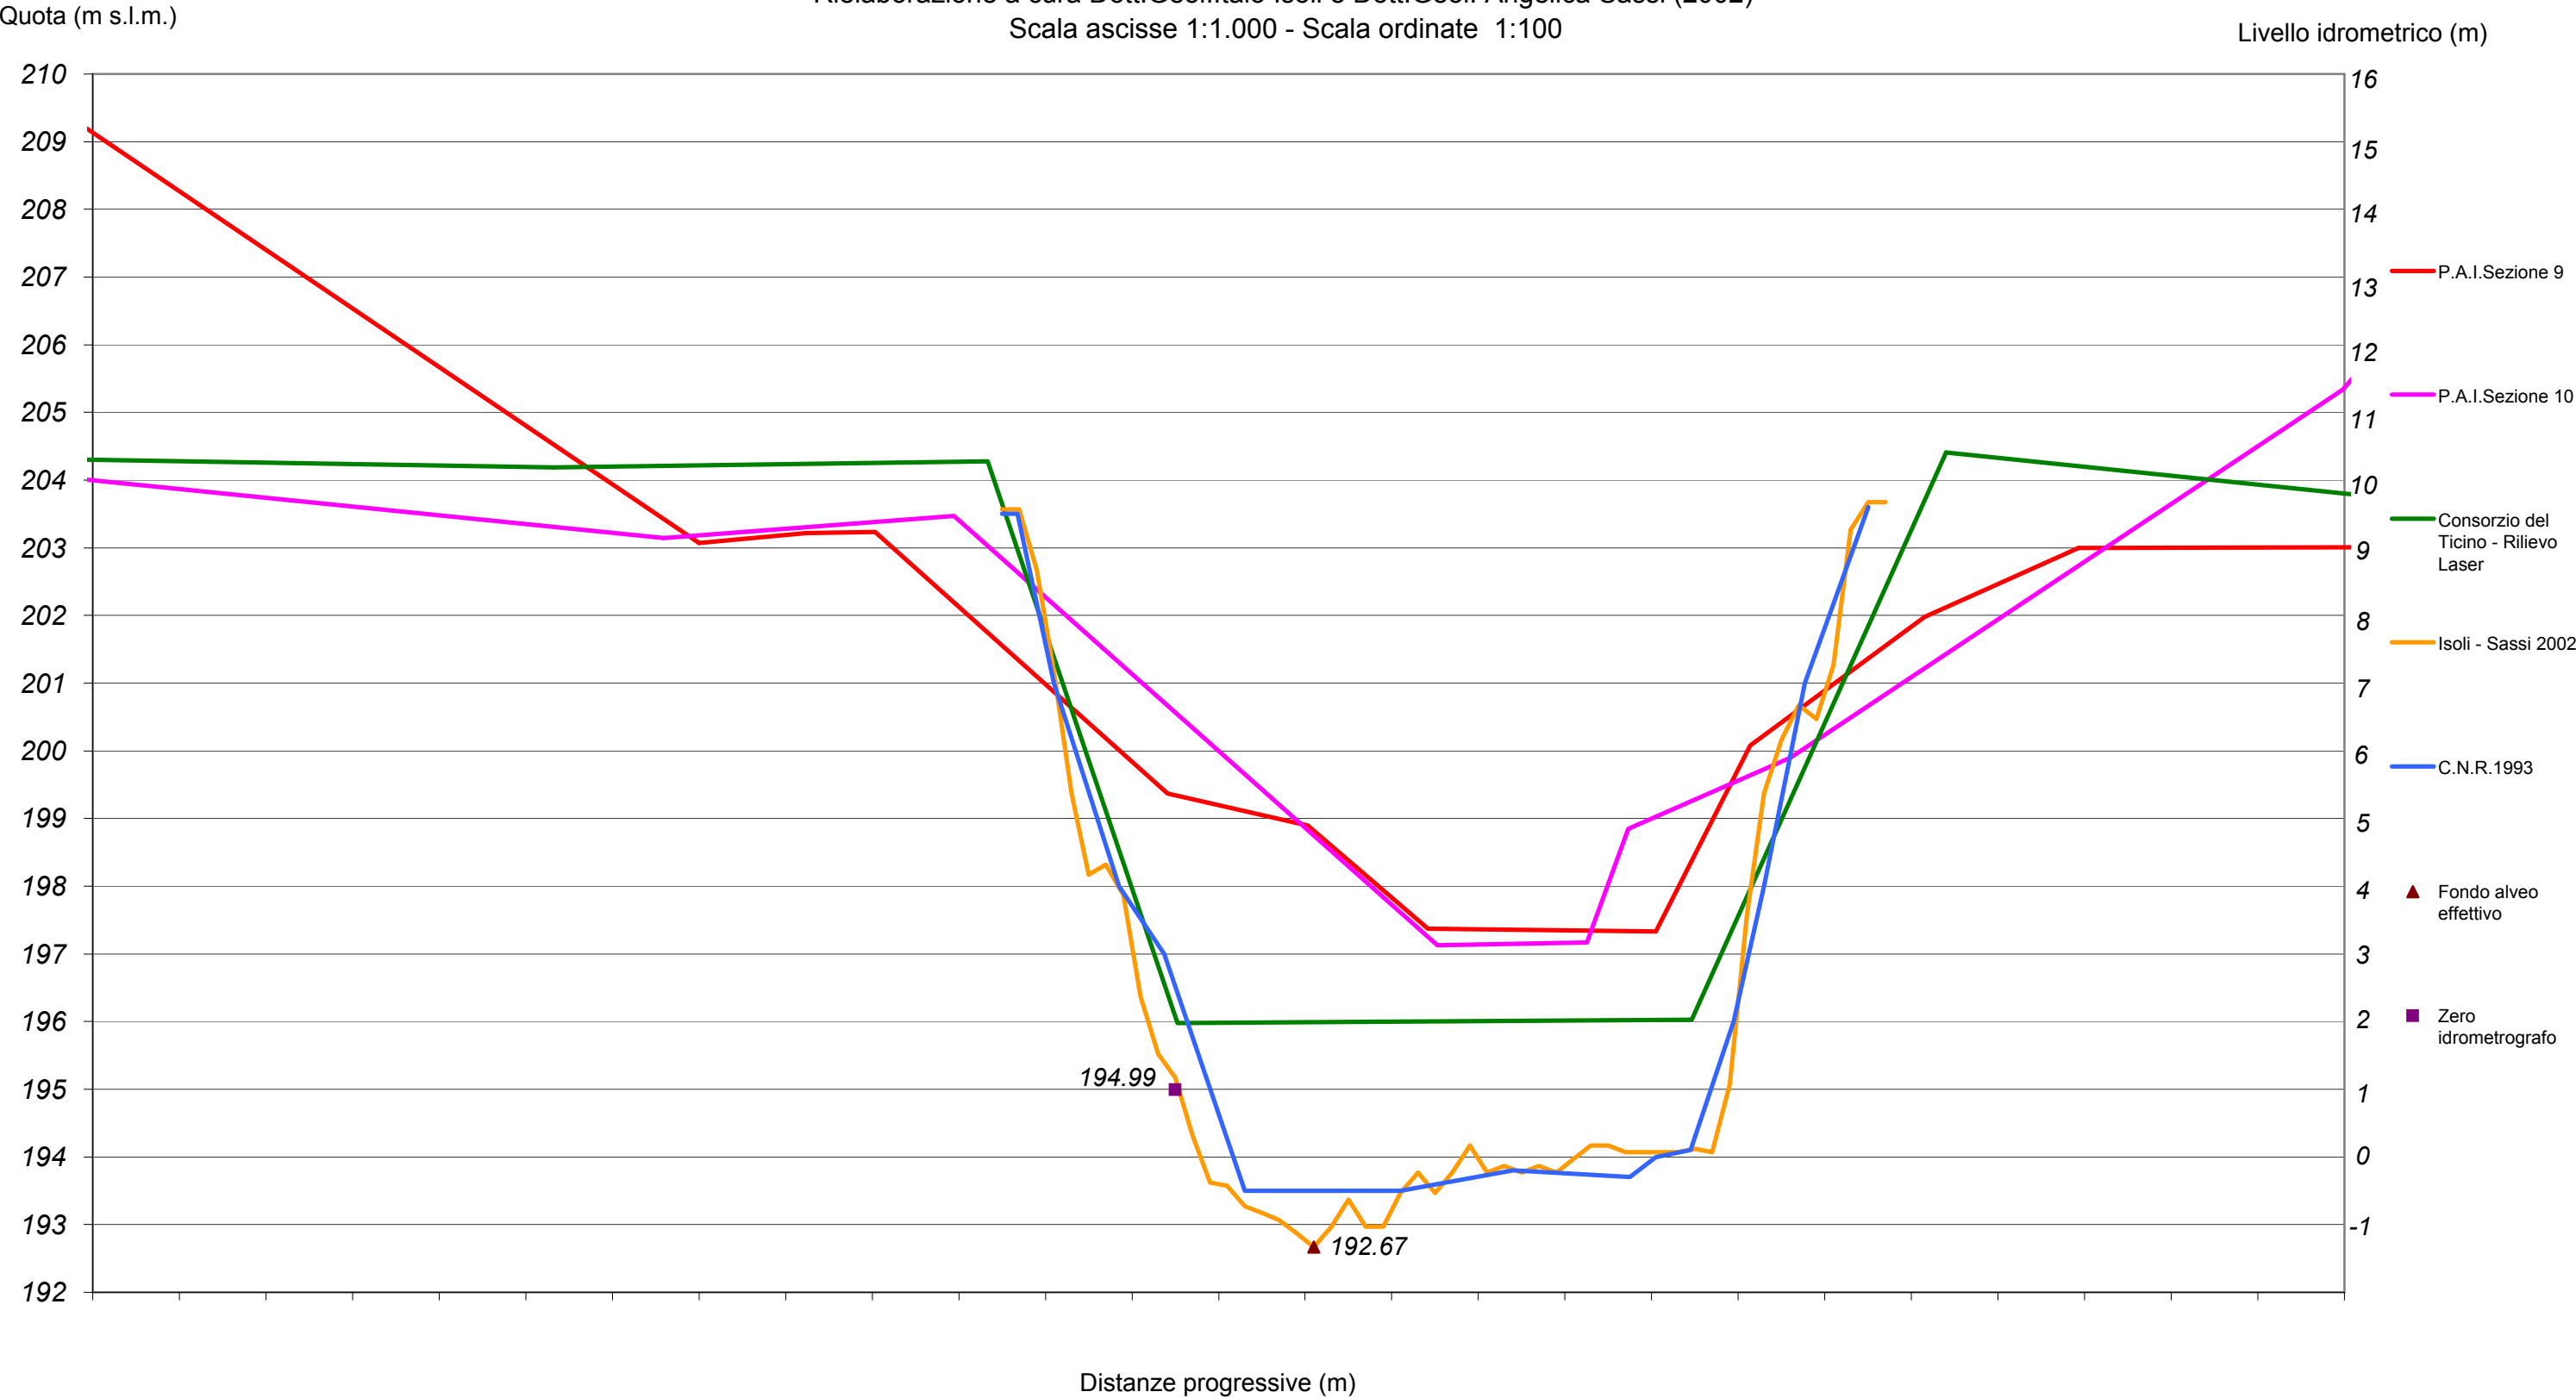
Sezioni di deflusso all'idrometrografo di Candoglia

Scala ascisse 1:1.000 - Scala ordinate 1:100

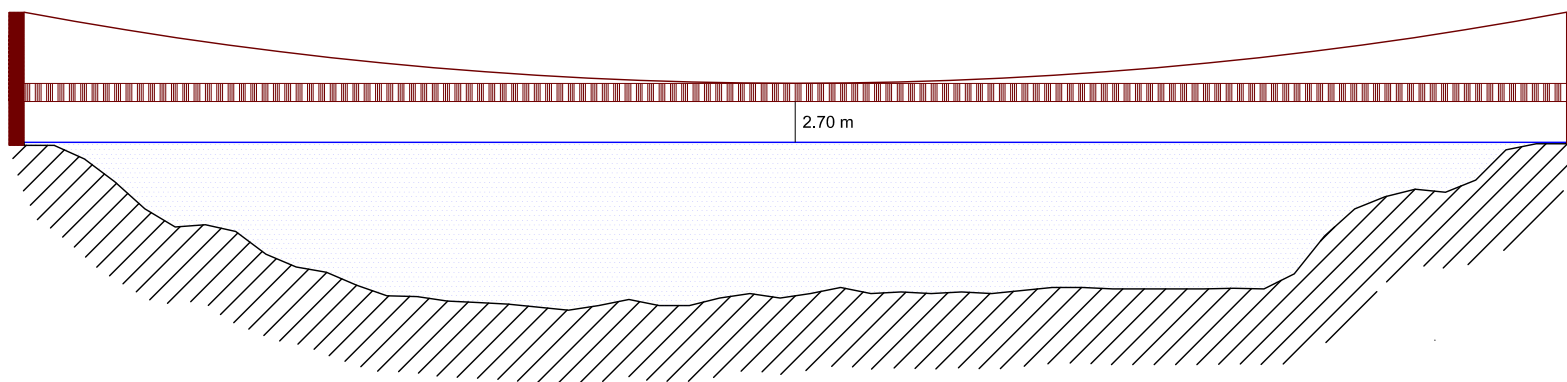
SEZIONE DI DEFLUSSO IN CORRISPONDENZA DELLA PASSERELLA DI CANDOGLIA  
(RILEVATA IN DATA 29/03/2002)  
CON MARCHE DI PIENA CORRISPONDENTI AL COLMO DEL 15 OTTOBRE 2000
